PST INTERNATIONAL

FEHLERQUELLE VERSCHLISSENE SEITENRÄDER

SCHLEIFFEHLER DURCH EINE FALSCH E ARBEITSWEISE

NEUER TRIO-HALTEBÜGEL

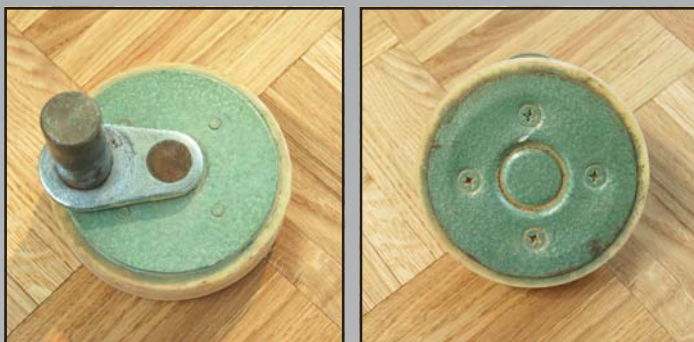
Abb. 2 und 3 Alter Seitenradtyp HUMMEL / ELF

Links die Abbildungen eines alten Seitenrads mit verschlissener Lauffläche. Bei Seitenrädern bis Baujahr Sommer 1999 kann es durch Alterung und Verschleiß des Radbelags zu Verformungen kommen, die den Rundlauf des Seitenrads deutlich verschlechtern. Dadurch werden regelmäßige Vertiefungen (Wellenschlag) in der geschliffenen Oberfläche verursacht.

Sind die Seitenräder trotz Reinigung in schlechtem Zustand, ist es sinnvoll diese zu erneuern. Falls Sie noch nicht den neuen Seitenradtyp an Ihrer Maschine haben, empfiehlt sich eine Umrüstung. Die neuen Seitenräder für unsere Walzen- und Bandschleifmaschinen können schnell und einfach ausgetauscht werden. Dadurch spart man Zeit und Geld bei beschädigten oder verschlissenen Laufflächen.

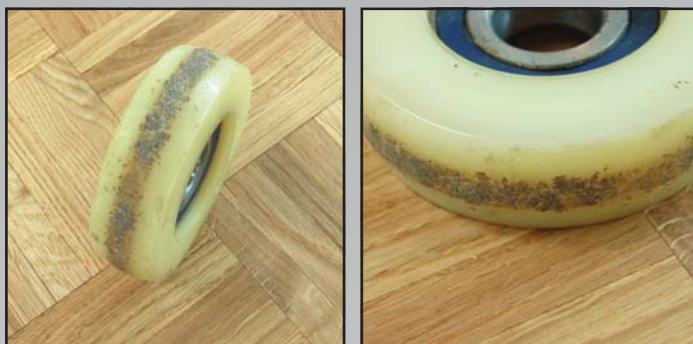
Abb. 4 und 5 Stark verschmutztes Seitenrad neuer Typ

Auch Seitenräder ab Baujahr Sommer 1999 können bei schlechter Wartung zu Schleiffehlern führen. Die Seitenräder werden besonders beim Abschleifen von alten, schmierigen Oberflächen oder neu verlegtem Hochkantlamellenparkett stark verschmutzt. Dies führt zu einer deutlichen Verschlechterung des Rundlaufs. Achten Sie daher immer auf saubere und einwandfreie Seitenräder. Durch die verbesserte Konstruktion können vor allem bei der Renovierung auch zwei Sätze von Rädern verwendet werden. Ein Satz für die Beseitigung der Farb-, Kleber- und Schmutzreste und einer für den Feinschliff.

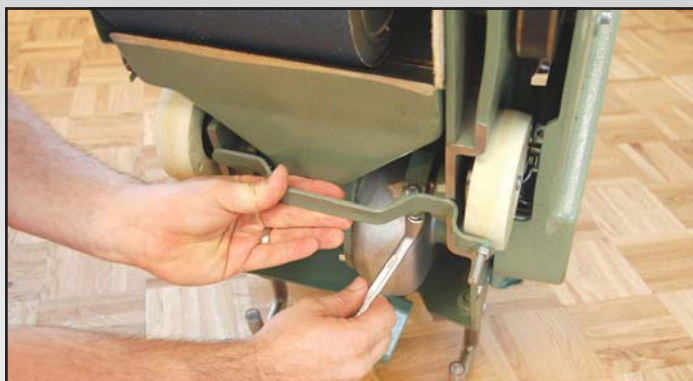
Abb. 8 Seitenradeinstellung

Die Seitenradeinstellung sollte von Zeit zu Zeit überprüft werden. Eine falsche Seitenradeinstellung erkennt man am einseitigen Schleifabtrag bzw. der einseitigen Staubverteilung auf dem Schleifmittel. Die Montage und das Einstellen der Seitenräder erfolgt auf einfache Weise mit Hilfe einer Einstellvorrichtung (siehe Abbildung rechts) entsprechend den Angaben in der Betriebsanleitung.

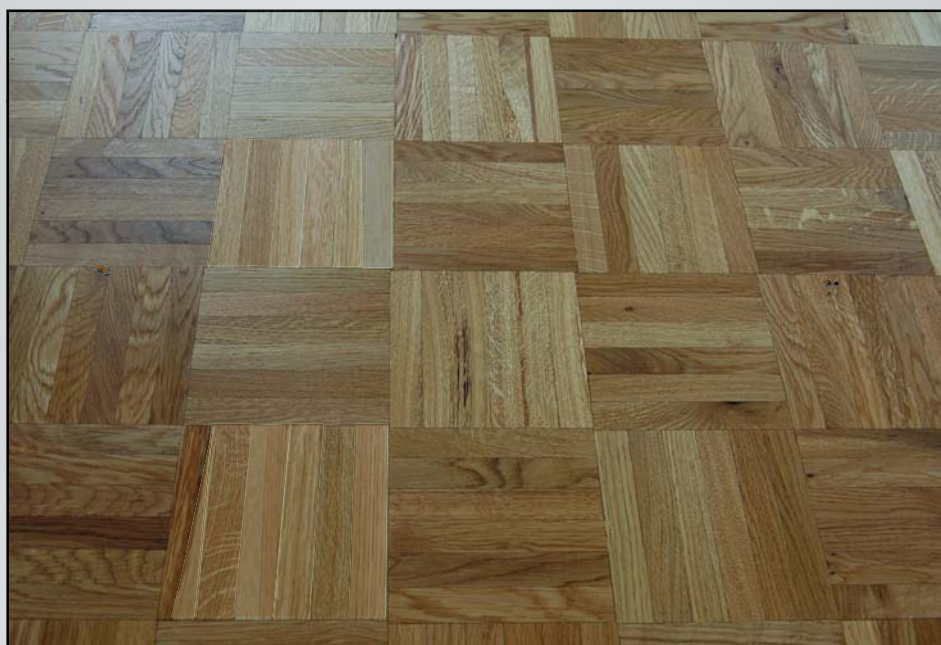
Die folgende Abbildung zeigt den gleichen Fußboden wie oben. Die Reklamation wurde mit Hilfe der **PST**-Anwendungstechnik zur Zufriedenheit des Kunden erledigt. Die Oberfläche weist nun eine gleichmäßige und feine Struktur auf. So sollte es eigentlich sein.

Abb. 9 Gleicher Fußboden wie in Fehlerbild 3, allerdings in Premium-Qualität

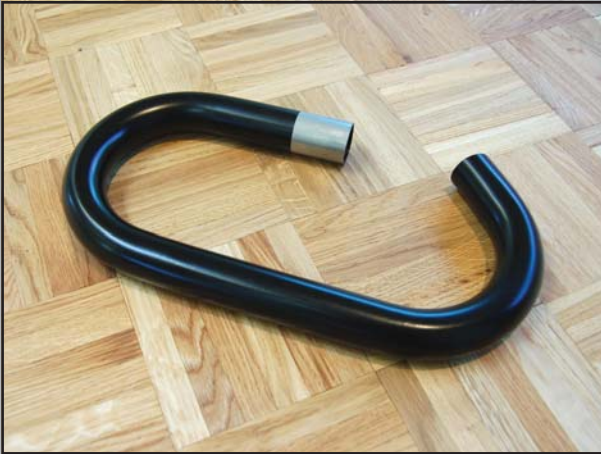
Abb. 10 Der neue TRIO-Haltebügel

Als Resultat wird der neue Haltebügel nun aus hochwertigem und **rostfreiem** Edelstahl gefertigt. Selbst unter harten Bedingungen hat er dadurch eine lange Lebensdauer. Neben dem Material wurde auch der Griff-Durchmesser geändert. Durch den vergrößerten Griff-Durchmesser liegt der Haltebügel nun deutlich besser in der Hand. Die Maschine lässt sich leichter führen und hat so ein optimales Handling. Mit der ohnehin leicht zu handhabenden TRIO können so auch lange Arbeitsschichten nahezu ohne Anstrengung durchgeführt werden. Da für die meisten Handwerker auch das Gefühl beim Anfassen und die Optik eine große Rolle spielen, ist der neue Haltebügel wieder mit einer robusten Pulverbeschichtung überzogen. Selbstverständlich passt er auch in die bisherige Aufnahme an der TRIO, so dass keine zusätzlichen Teile benötigt werden.
